日韓トンネル通信

特定非営利活動法人
日韓トンネル研究会

(報告) 関門トンネルの湧水処理の現場を視察しました。

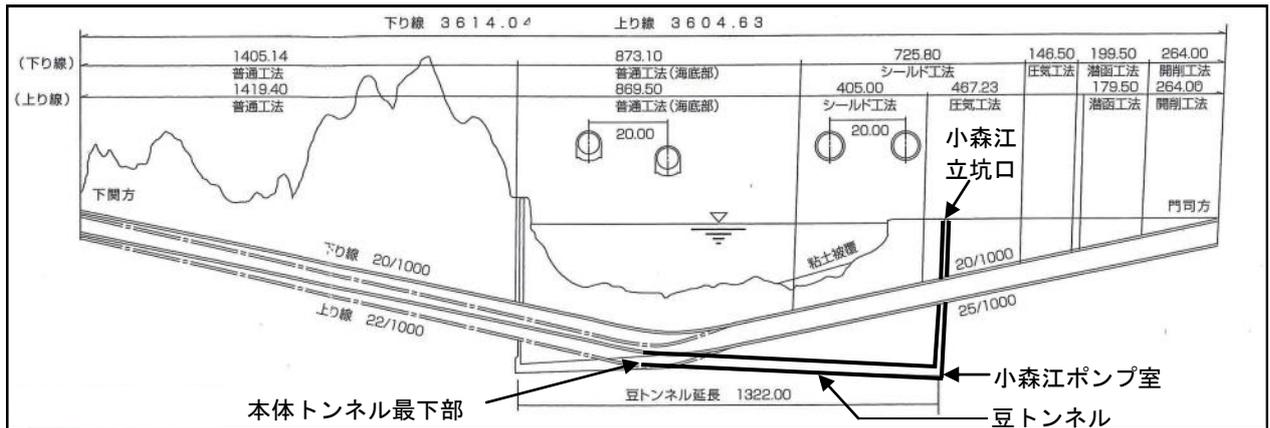
図-1 太線部分を視察した（関門鉄道トンネルの縦断図：JR九州提供資料に加筆）

した。立坑の坑口がある建物内で、防水着、長靴、ヘルメットなどを着装後、地下エレベータで立坑の底にある小森江ポンプ室まで降下した（図-1）。

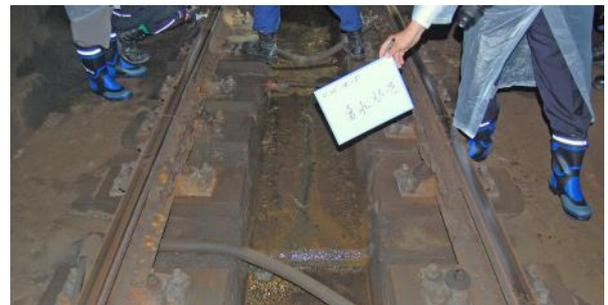
写真-3 豆トンネル内の溝を流れる湧水

ルは直径2mほどで、道床には保守用の軌道が敷かれその中央には一跨ぎほどの幅の導水のための溝（写真-3）があり、本体トンネルの湧水はその溝を通してポンプ室に流れ込んでいた。流れている湧水を口に含むと僅かに塩辛い程度で、関門鉄道トンネルの湧水の大部分が陸水だということがわかる。なお、豆トンネルは施工時には九州側の小森江立坑からの試掘導坑として掘られたもので、現在は排水路、保守用通路として活用されている。

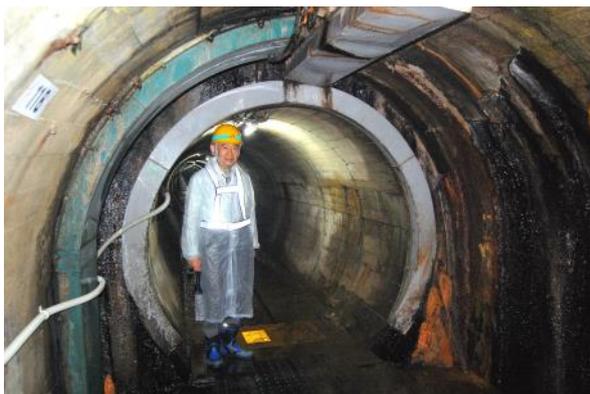
写真-2 豆トンネル

ポンプ室の視察後、一行は本体トンネルに併設されている豆トンネルを経由して本体トンネルに向かった（写真-2）。豆トンネ

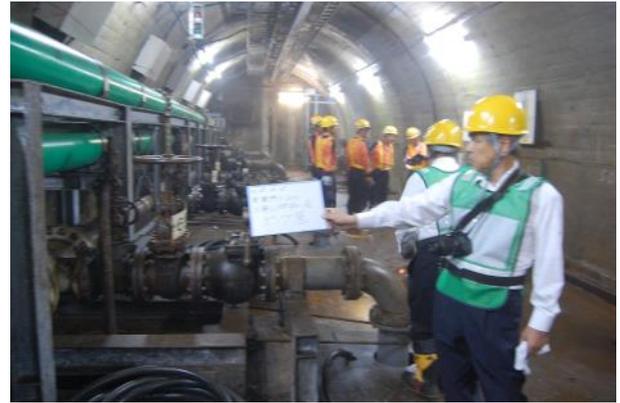
写真-4 火の山斜坑底のポンプ室

を除去した湧水を貯水槽に送り、貯水槽に設置された6台の電動ポンプ(写真-4)で坑口まで揚水していた。それぞれのポンプの排水量は5 m³/分で、通常は6台のうち3台ずつが約30分間隔で交互に運転されており、新関門トンネルの総湧水量9トン/分を十分なゆとりを持って排水していた。

電源系統は非常時に備え、新下関駅側から2回線(中国電力)、小倉駅側から2回線(九州電力)が配電され、さらに非常用発電機を加え合計5つの電源系統を備えている。なお、電動ポンプは水中ポンプであり、仮にポンプ室が水没しても継続してポンプ運転が可能となっている。

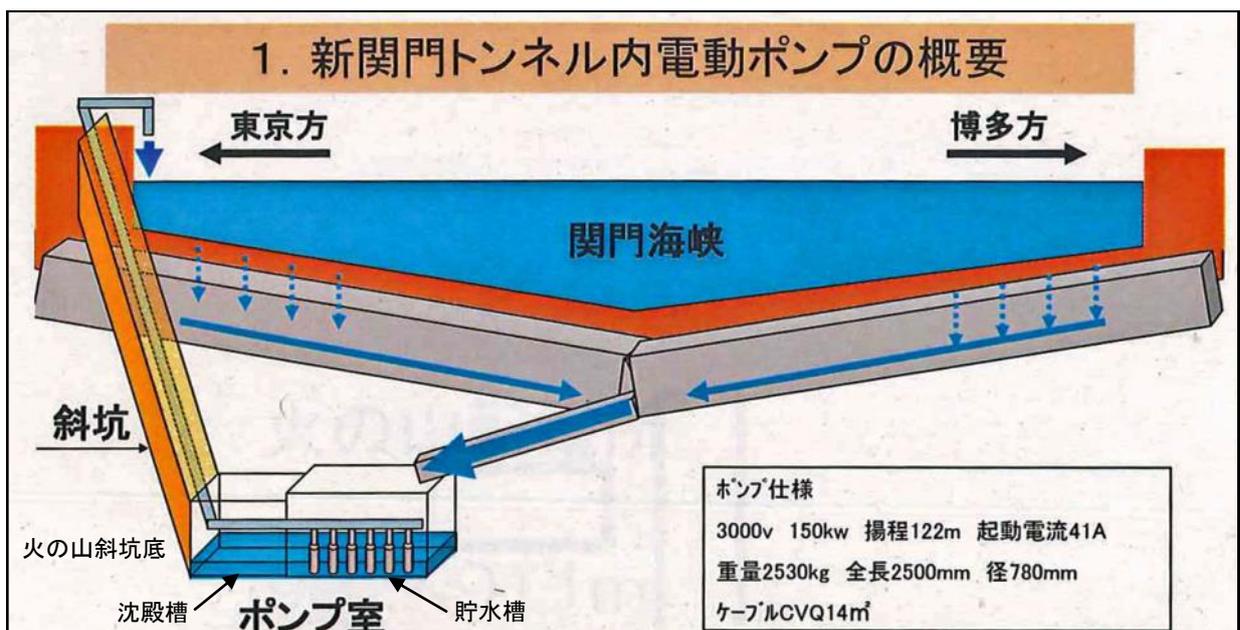
図-2 新関門トンネルの縦断図（JR西日本提供資料に加筆）

火の山斜坑は、坑口から斜坑底まで高低差 94m を延長 424m の坑道で結んでいる。斜坑底は海底下 70m でポンプ室が隣接している。ポンプ室には新関門トンネルの全湧水が集まっている（図-2）。ポンプ室から坑外まで揚水するため、斜坑には直径 30 cm の排水管 3 本が設置されている。一行はその排水管沿いの階段を下り斜坑底に向かった。

斜坑底にあるポンプ室の床下には深さ 2m 容量約 360 m³ の沈殿槽と深さ 5m 容量約 550 m³ の貯水槽がある（図-2）。沈殿槽で懸濁物など

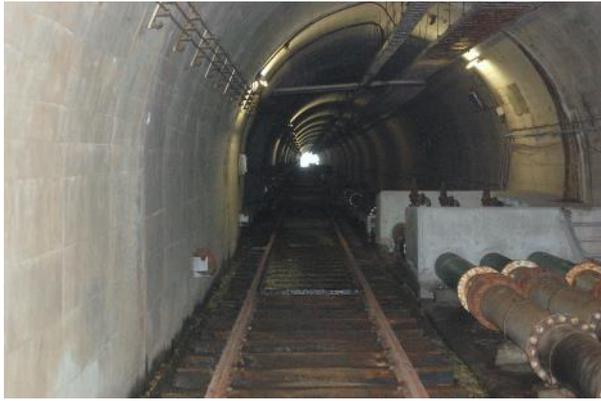
写真-5 火の山斜坑に設置された3本の排水管

なお、ポンプ室から坑口まで続く排水管(直径30cm、約440m×3ルート、総延長1300m)は、海水による腐食で機能が低下する恐れがあるため、毎年約130mずつ、概ね10年に1回の頻度で交換を進めている(写真-5)。
