# 日韓トンネル通信

## (報告)第7回トンネル工法勉強会が行われました。

テーマ：大深度・硬岩でのTBM掘削

## 1. パハン・セランゴール導水トンネルプロジェクトの概要

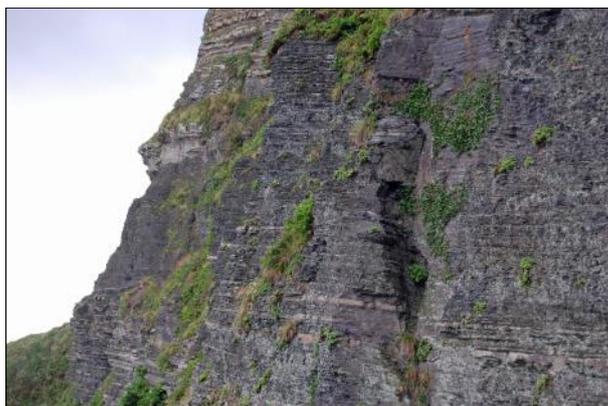
写真-1 勝本層の露頭(壱岐島の北西部)

日韓トンネルが通る壱岐には砂岩頁岩の互層からなる勝本層が、対馬には花崗岩が一部

貫入した露頭があり、これらの硬岩を掘削可能なTBM(トンネル・ボーリング・マシン)の開発が必要である。また海底部の掘削では3MPaの水圧に対抗可能な水密性も要求される。さらに一台のTBMで10~15km程度を掘削できることも重要となる。なお、TBMによる長距離掘削に関してはスイスのゴットハルト・ベーストンネル(57km)やマレーシアのパハン・セラングール導水トンネル(44.6km)等で達成しており、硬岩対応のカッタの適切有効な交換も可能となっている。

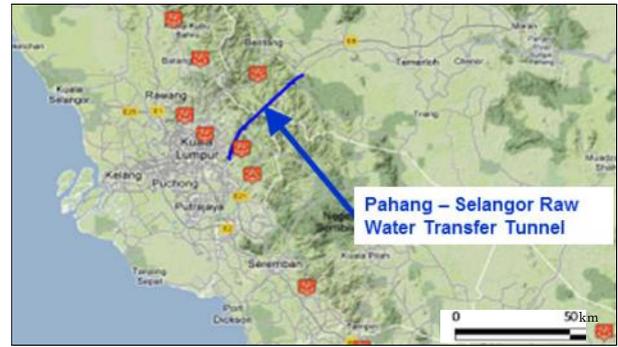
図-1 パハン・セランゴール導水トンネルの位置

該当プロジェクトは、マレーシアの首都クアラルンプールのあるセランゴール州に、隣接するパハン州から州界となっているマレー半島の脊梁山脈を横断する直径5.2m、総延長44.6kmの導水トンネルを建設することで、日量189万m<sup>3</sup>の生活・工業用水を自然流下方式で供給しようとするものである(図-1)。

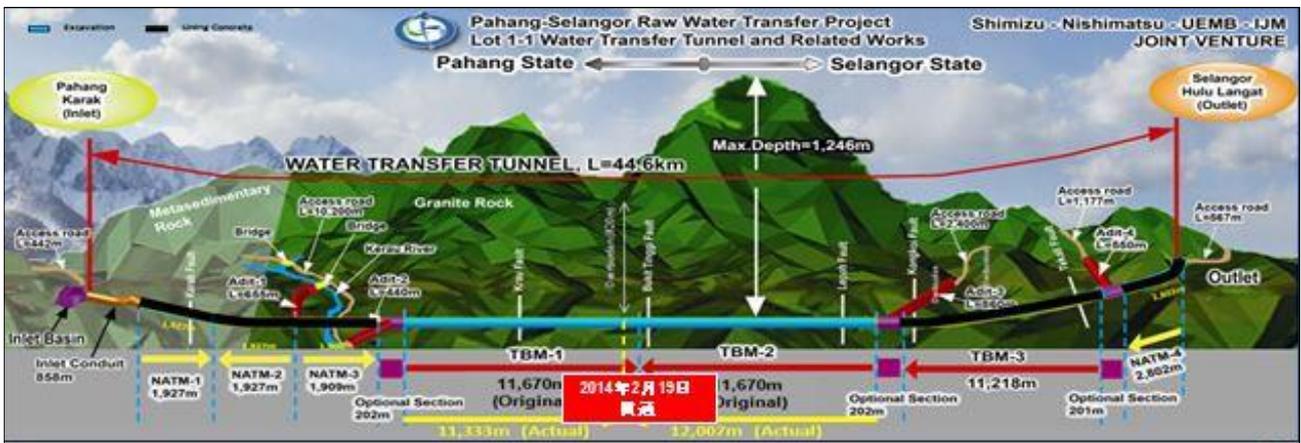
図-2 プロジェクトの概要(マレー半島の脊梁山脈を横断してパハン州からセランゴール州にトンネルで導水)

区間は当初の予想よりも地山が弱く湧水も多かったが、計画よりも5か月早く着工したため工程の遅れを最小限に留めた(図-2)。

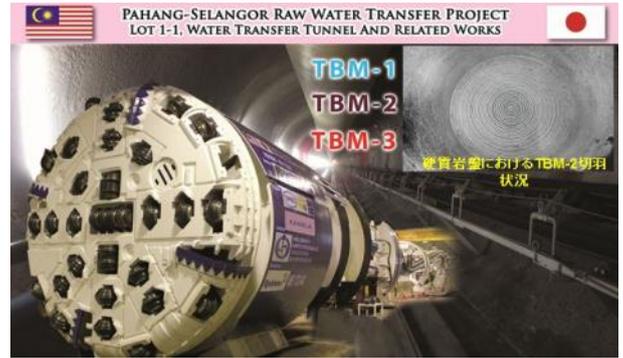
写真-2 カッタ数35個のTBM

総延長44.6kmのうち34.4kmを掘削するTBMは、最大一軸圧縮強度250MPaという非常に硬い岩への掘削対応が要求された。マシンは硬岩掘削に実績がある米国ロビンス社のオープンタイプTBMを採用した。装備した

カッタトルク 4,054kNm、推進力 14,000kN は同クラスのマシンと比べ 30% 強力とした。掘削径は直径 5.2m で、カッタ数は 35 個である(写真-2)。

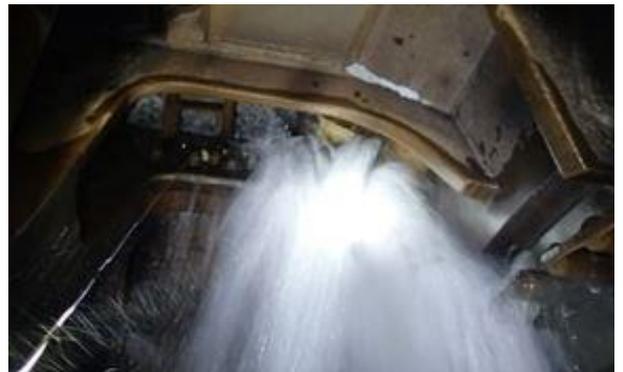
写真-3 突発湧水 (TBM-1)

最上流部の TBM-1 工区は唯一の下り勾配の掘削で、何度も突発湧水に遭遇した。そこで地質学者の助言により湧水箇所と地形を照合したところ、突発湧水箇所と沢地形が一致した。掘進予定のルート上に沢地形が多かったため、急遽揚水ポンプを増設し揚水能力を 20 m<sup>3</sup>/分から 30 m<sup>3</sup>/分に高めた。そのため最大 24.6 m<sup>3</sup>の突発湧水にも対処できた(写真-3)。

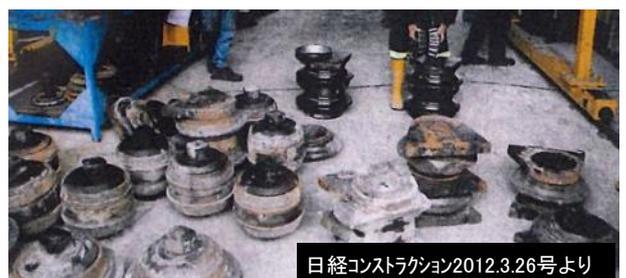
写真-4 カッタ交換

カッタ交換は毎日マシンを止め、許容最大摩耗量 35 mm に達したカッタ(1~3 個/日)をマシンの内側から取り外し新品のカッタと交換した(写真-4)。

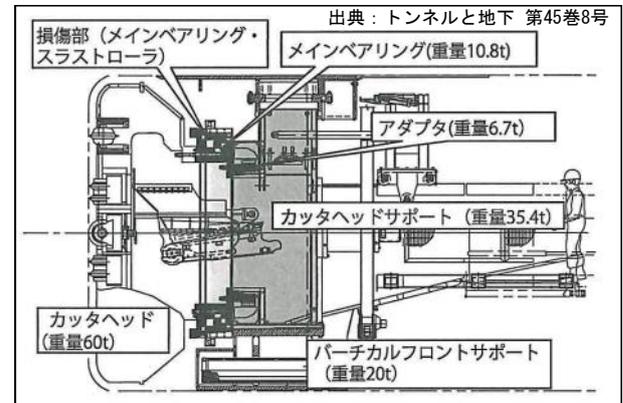
図-3 TBMのメインベアリング部

TBM のメインベアリングが TBM-1 で掘進延長 9,514m、TBM-2 が 9,363m 地点で損傷し、掘進が停止した（表-4、図-3）。メインベアリングの製作には 6 か月ほどかかるが、予備を準備しておく契約を結んでいたため、すぐに交換できた。交換は坑内を拡幅し天井に 3m ほどの穴を掘り、そこに新メインベアリングを吊るしたのち、TBM を 250m ほど後退させ、破損したメインベアリングを取り替えた（写真-5）。

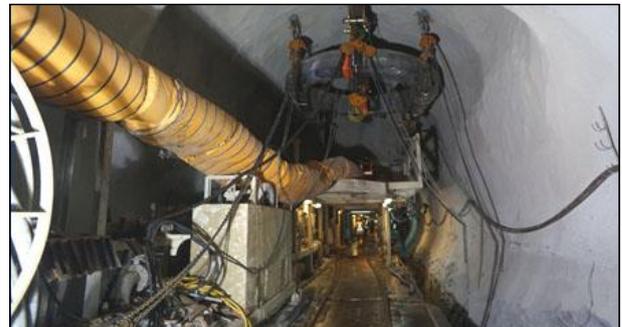
写真-5 新メインベアリングを拡幅部に収納

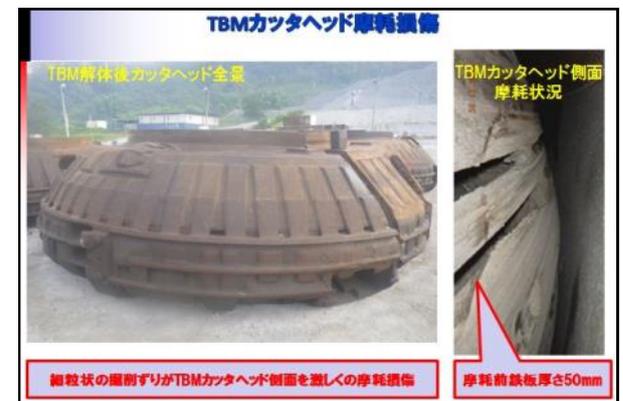
写真-6 掘削で摩耗したカッタヘッド側面

花崗岩の掘削ずりが細粒状となり TBM カッタヘッドの側面を激しく摩耗損傷した。11.3km の掘削を終えると 50 mm 厚だった側面の鉄板が薄皮一枚になっていた（写真-6）。
